## Osservatorio Ori Martin:

### Dinamica dell'incidente del 10 dicembre 2016 presso lo stabilimento Ori Martin

**Oggetto : Ditta O.R.I. MARTIN S.p.A. insediamento di Brescia via Canovetti 13 - AIA n° 14250 del 21/12/2009 rilasciata dalla regione Lombardia - Controllo straordinario a seguito di evento incidentale del 10/12/2016 - incendio a seguito di guasto dell'impianto di colata continua**

## VERBALE DI SOPRALLUOGO

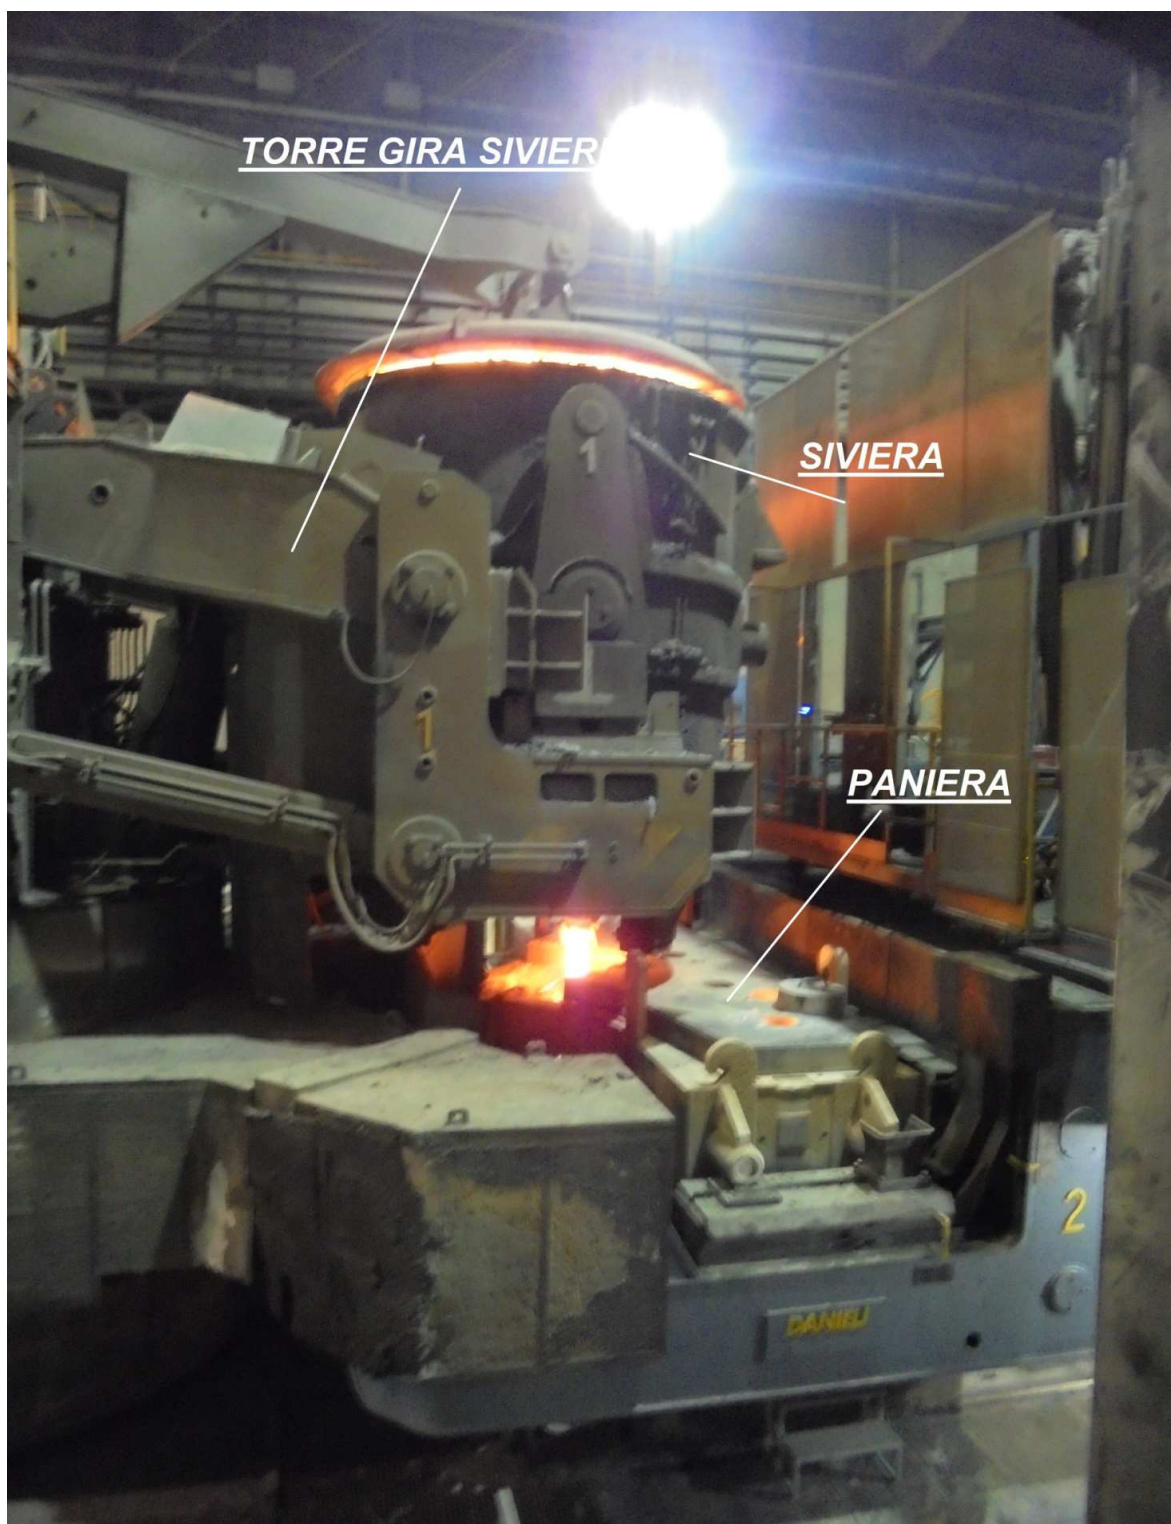
Allegato n. 1: Torre di sostegno

Le operazioni di colata continua hanno avvio col posizionamento della siviera con carroponete sull'apposita torre di sostegno (torre gira siviere)(foto in allegato n. 1).

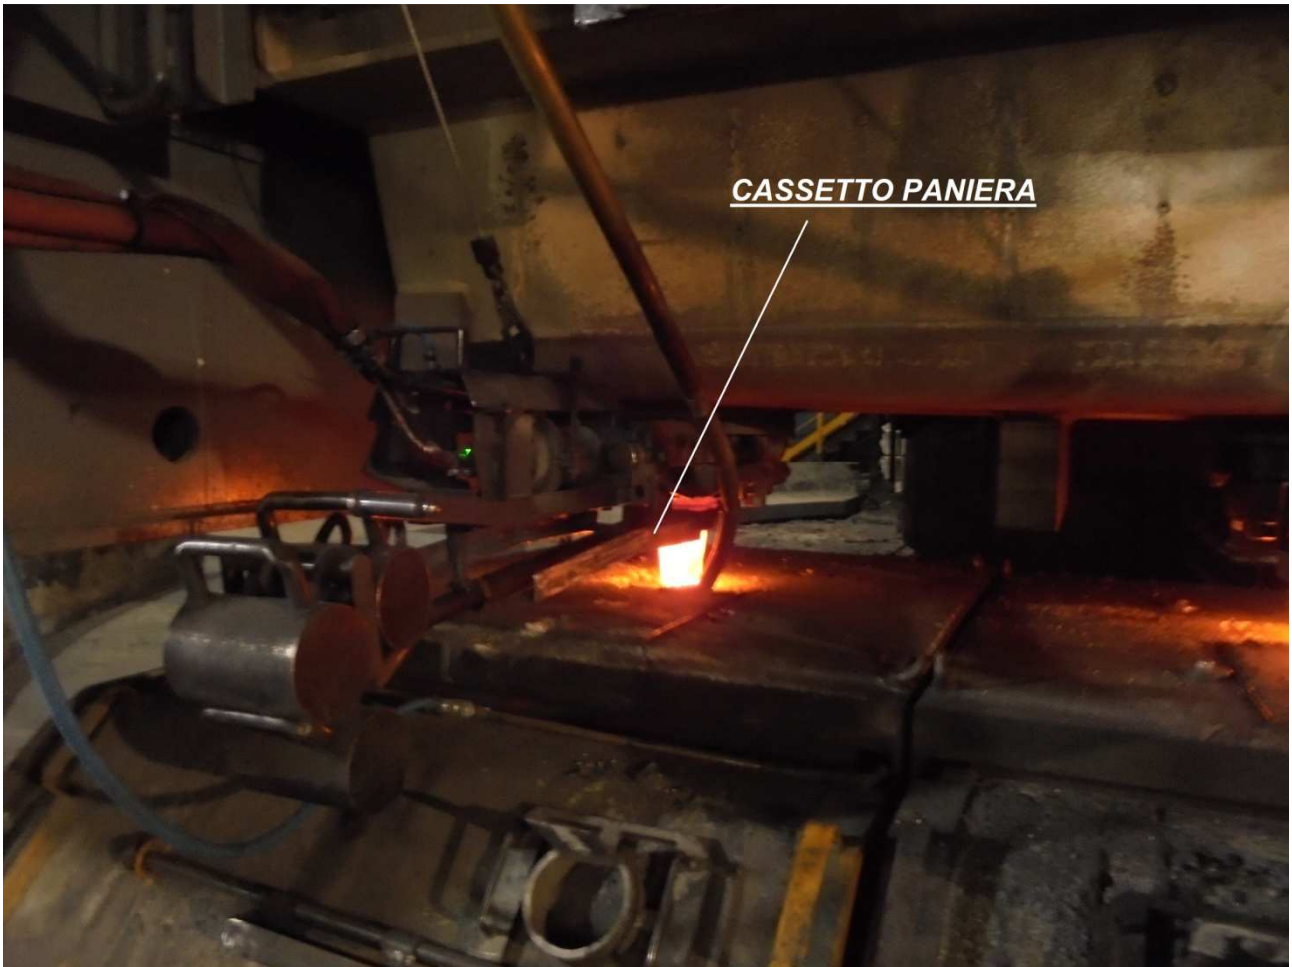
Allegato n. 2: Cassetto paniera

Da qui l'acciaio contenuto nella siviera viene trasferito, attraverso un foro calibrato (cassetto siviera), nella paniera che alimenta mediante cinque fori di scarico controllati (cassetti paniera) le lingottiere dove l'acciaio fuso in seguito a raffreddamento con acqua (contenuta nell'intercapedine della lingottiera stessa) prende la forma di billette (foto in allegato n. 2 e n. 3).

Il giorno 10/12/2016, durante il normale ciclo di produzione, si è verificato il danneggiamento di uno dei cassette della paniera con conseguente perdita di acciaio liquido. In particolare la rottura è stata causata dal cedimento della sigillatura fra i componenti in materiale refrattario del cassetto stesso.

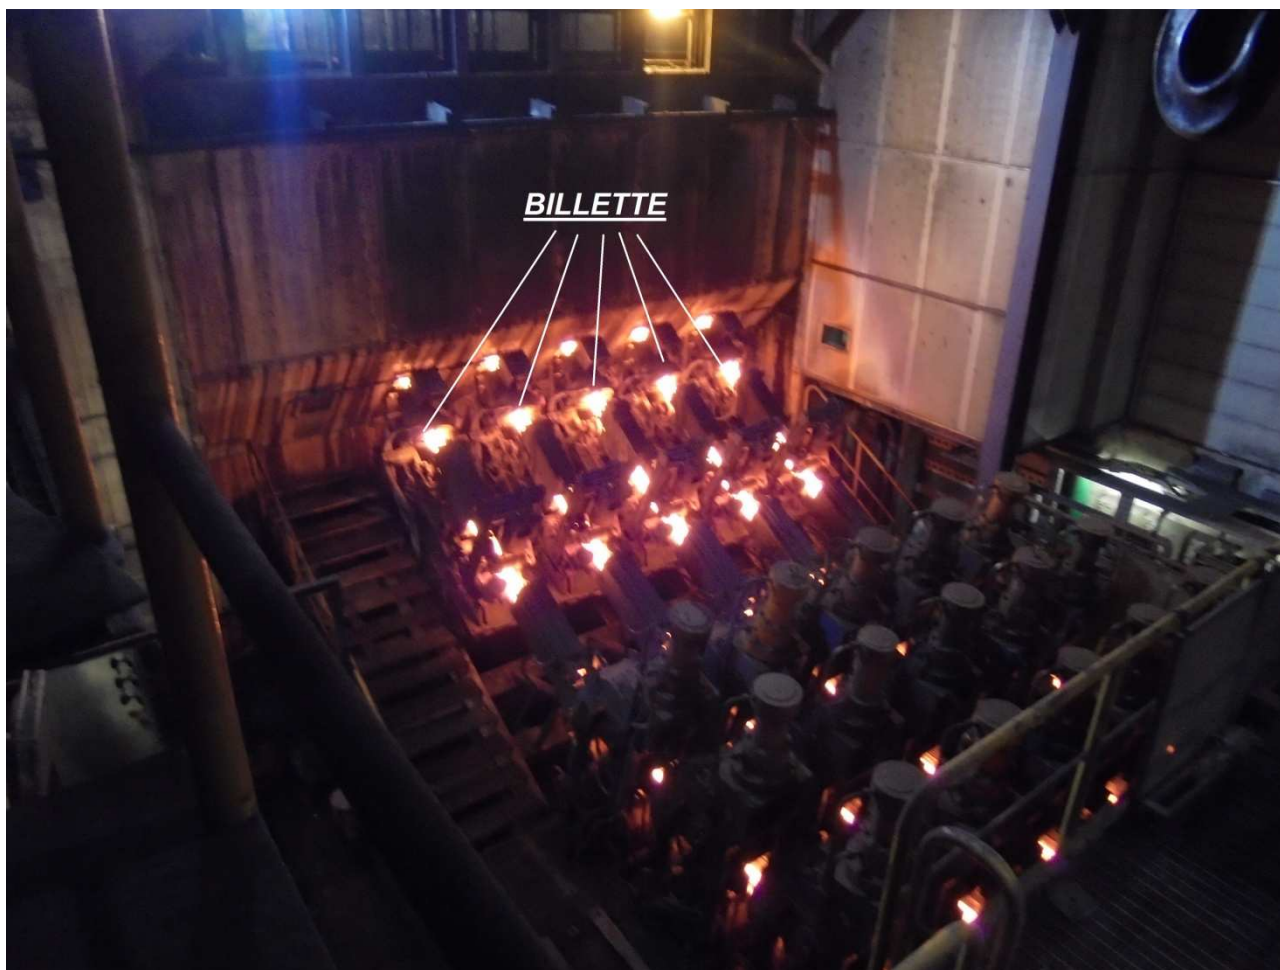
Allegato n. 4: Impianto di colata continua

Nelle cinque linee di produzione si ottengono billette di sezione quadrata (da 140 mm a 200 mm) e di lunghezza variabile fino a 12 m (foto in allegato n. 4).

L'incendio ha danneggiato la linea di colaggio n.5, il bruciatore necessario per il riscaldamento della paniera con il relativo quadro elettrico di comando, nonché il carro porta paniera. Inoltre, si sono registrati lievi danni alle parti del capannone adiacenti alla zona interessata dalla fuoriuscita dell'acciaio. Non si sono registrati danni alle persone.

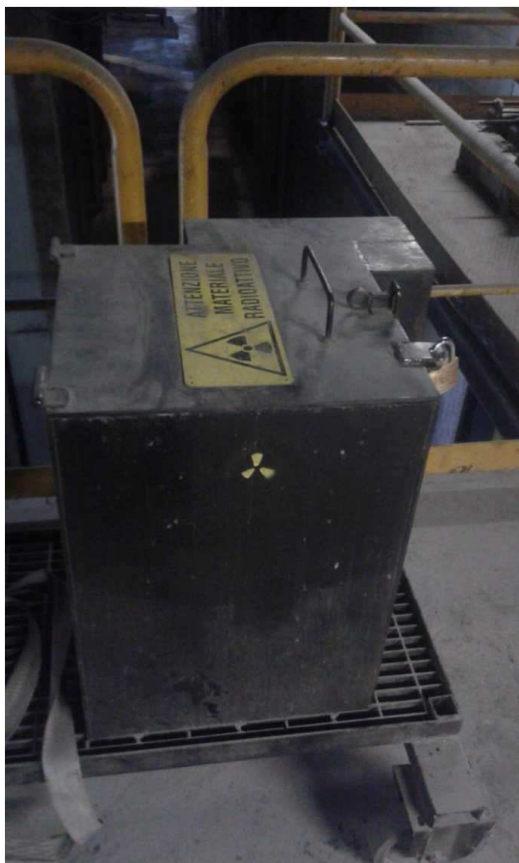
Foto 1 – Contenitore della sorgente radioattiva impiegata nella misura di livello del metallo nella paniera della colata continua.

Nel corso del sopralluogo è stata effettuata preventivamente una ispezione visiva del contenitore di trasporto della sorgente che appare integro e senza alcuna deformazione. Il contenitore è costituito da tungsteno che è un materiale particolarmente resistente alle elevate temperature (temperatura di fusione  $3422^{\circ}\text{C}$ ).

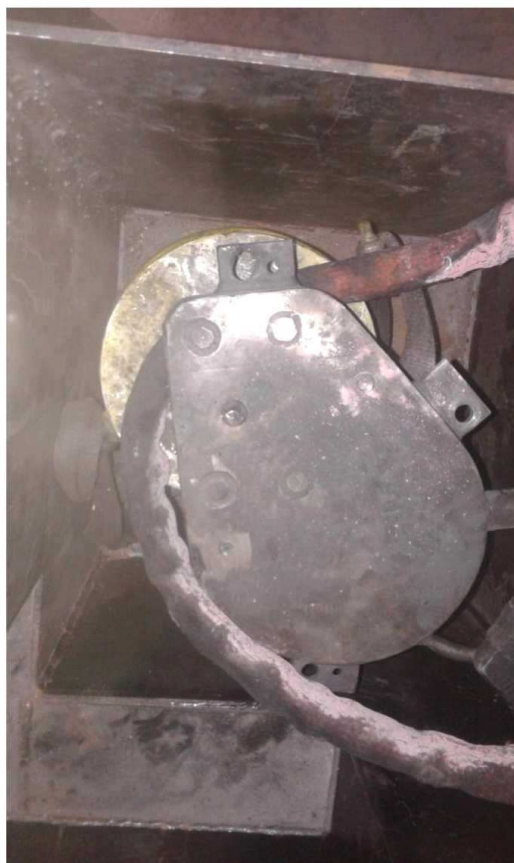
Si è inoltre verificato che la sorgente radioattiva sigillata contenuta nell'apposito contenitore chiuso, non è stata danneggiata dall'incendio ed è stata rimossa e messa in sicurezza in apposito contenitore di emergenza in attesa del ripristino dell'impianto.

Foto 2 – Sorgente radioattiva, all'interno del contenitore, visivamente integra.

La sorgente è integra ed è idonea all'impiego per il controllo di livello in colata continua.
