AREA PIANIFICAZIONE URBANA EDILIZIA E MOBILITA'  
SETTORE TRASFORMAZIONE URBANA E URBAN CENTER

## LINEE GUIDA PER LA GESTIONE DEL COLORE

STUDIO DELL' EVOLUZIONE DELLA NATURA E DELL'UTILIZZO  
DELLA COLORAZIONE NELL'EDILIZIA STORICA A BRESCIA

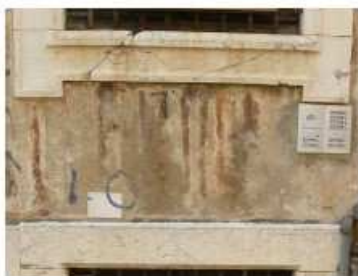
Nei contorni lapidei delle aperture non si rilevano lesioni significative: solo alcuni davanzali delle finestre, uno all'ultimo piano e tre a piano terra, presentano fratture segnalate da lievi dislivelli, la più evidente nella finestra a destra del portale, quelle a piano terra probabilmente causate da modesti dissesti della struttura in prossimità dell'apertura maggiore (fig.12).

Fig. 12) Frattura del davanzale con caduta di frammenti di pietra.

I fenomeni alterativi interessano in modo omogeneo tutte le superfici lapidee che richiedono interventi sostanzialmente identici: le normali operazioni di pulitura, di manutenzione conservativa, e un'accurata stuccatura delle lesioni e sigillatura dei giunti tra gli elementi che compongono le incomunicature.

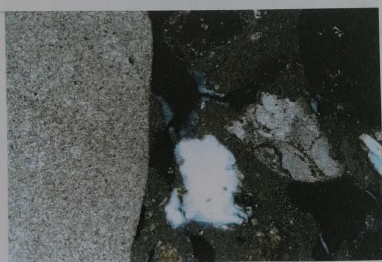
Figura 1. Si osserva la scarsa classazione (disomogeneità granulometrica tra un frammento di calcare, a sinistra nell'immagine e la dolomia con il quarzo, a destra).

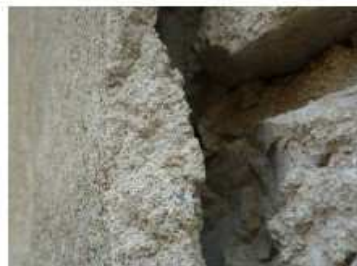
Il livello di finitura, di spessore modesto difficilmente superiore al centimetro, è composto da calce e cariche di granulometria fine, sempre lavate e ben classate, verosimilmente sabbia di cava o di fiume (fig. 9).

9. Arriccio preparatorio e intonaco di finitura.

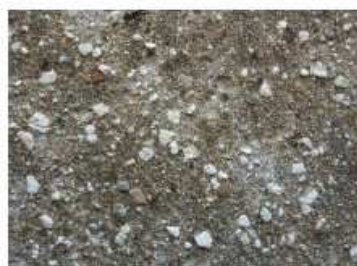
La marcata erosione superficiale dell'intonaco di finitura ha evidenziato difetti nell'esecuzione degli impasti, in particolare la presenza costante di piccoli calcinacci, esito di una approssimativa setacciatura della grassella (fig. 10).

10. Intonaco di finitura eroso con presenza diffusa di calcinacci.

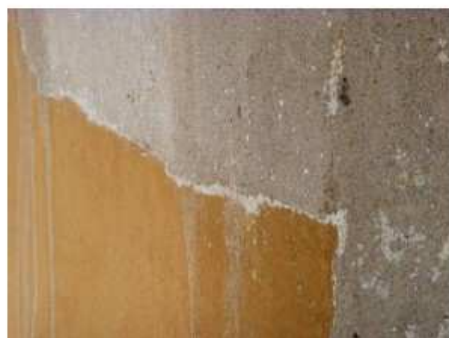
Foto 33 - rimozione rasatura superficiale

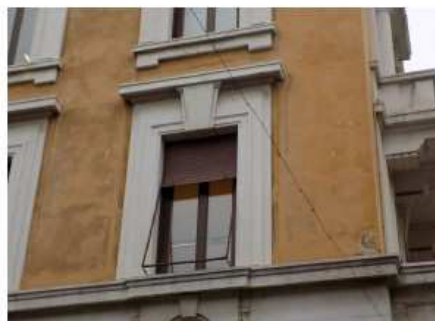
Foto 74 - Prospetto ovest - degrado delle superfici intonacate - alterazioni, macchie e lacune

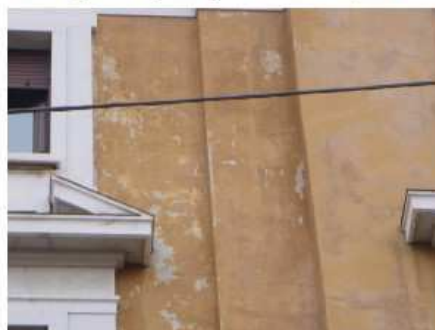
Foto 75 - Prospetto ovest - degrado delle superfici intonacate - alterazioni, macchie e lacune

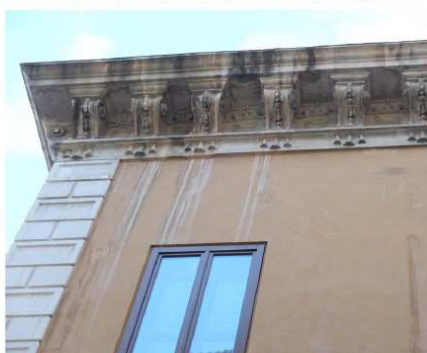
Immagine 10

finitura sottostante. Si riscontra inoltre un'area interessata da esfoliazione collocata sotto la seconda finestra a partire da sinistra.  
 Come già descritto per gli intonaci del fronte est, anche il fronte nord presenta delle disomie dell'ultimo strato di pittura che, a causa degli agenti atmosferici e dell'umidità, risulta macchiato. Tale discontinuità cromatica crea un effetto ottico che amplifica l'effetto del sollevamento dell'intonaco, conferendo quindi alla facciata un aspetto degradato, soprattutto nella parte inferiore corrispondente al piano terra.

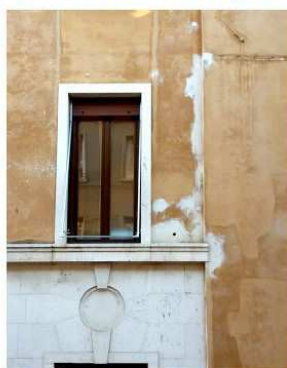
Immagine 17

Gli intonaci di questa porzione sono interessati dagli effetti causati dalle intemperie che hanno portato all'esfoliazione dello strato di finitura e, in alcune parti localizzate la perdita dello strato di dipintura che lascia a vista l'intonaco sottostante, in modo particolare l'area sottostante il cornicione di coronamento e interessa localmente l'area di intonaco posizionata al di sopra dell'architrave della prima finestra ad ovest del piano primo, dove troviamo dei sollevamenti dello strato di intonaco e delle lacune di piccole-medie dimensioni dello strato di finitura.  
 Evidenti tracce di percolature sono localizzate in corrispondenza delle banchine di tutte.  
 Si evidenzia la presenza di un'ampia area interessata da stuccature di recente fattura, a base di calce, lungo il margine est, in prossimità dell'ultima finestra del piano primo (vedasi immagine 17).
